**6201 Andelsboligforeningen Kunstnerbyen  
3460 Birkerød  
(BSG-2016-23161)**

**Lejemåls nr.  
6201 0005 02  
Æblerosestien 10  
3460 Birkerød  
Mia Brockhoff Andersen**

## **Baggrunden for besigtigelsen**

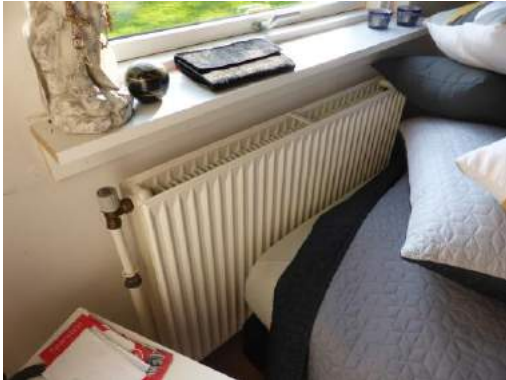
Ved besigtigelsen blev der konstateret et mindre område sortsværtning/skimmel nederst på gavlvæg i soveværelset, sydvest. Seng stod meget tæt op ad radiator, dette kan forhindre en god fordeling af varmen fra denne.

Radiator i soveværelse med seng for tæt op ad.

- sikre et generelt højt rengøringsniveau og bruger støvsuger med HEPA-filter for at fjerne naturligt forekommende skimmelsporer i boligen.
- sikre et godt indeklima ved at holde en lejlighedstemperatur på min. 20-22°C, samt at udlufte boligen ved kontrolleret gennemtræk min. 3 gange dagligt, af en varighed på 5-10 min. Således at den relative luftfugtighed holdes under 50 % RF i vinterhalvåret, eventuelt styret ved brug af hygrometer. Samt sikre at seng og andre møbler i soveværelse ikke står for tæt op ad radiator og ydervægge, som forhindrer en god afgivelse og cirkulation af varme til rummet.

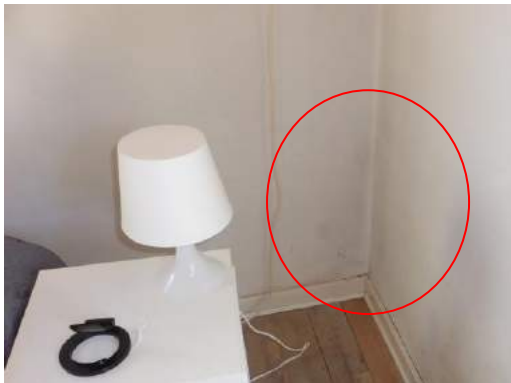
I soveværelset er der i sydvestligt hjørne kuldebro relaterede sortsvertning/skimmel som bliver vasket ned med Rodalon, med jævne mellemrum.

Årsag til sortsværtning/skimmelproblem på ydervæg i soveværelse vurderes at være en kombination af brugerrelaterede og kuldebroer samt evt. medårsag at klimaskærm/maling på udvendig facadehjørne ikke er intakt.

Hjørne i soveværelse hvor der kommer sortsværtning/skimmel.

- sikre at sortsværtning/skimmel, generelt, bliver afrenset med Rodalon, Hysan eller tilsvarende, når det observeres.
- tømme kælderrum for effekter og reoler indtil tilfredsstillende forhold er opfyldt. Bortskaf skimmelinficerede hylder og afrens skimmel på gulv og vægge med Rodalon, Hysan eller tilsvarende straks.

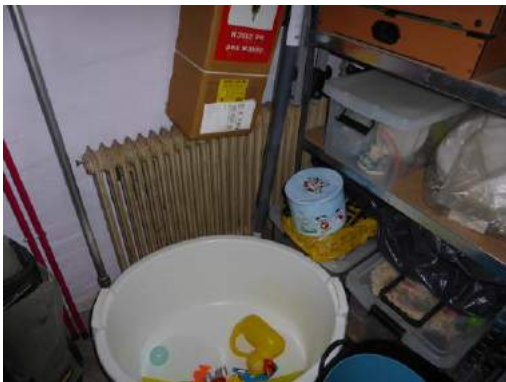
Radiator i kælderen, delvis tildækket og sjældent brugt.

- sikre at der opretholdes en god temperatur kælderen min. 18 °C i vinterhalvåret, samt at den relative fugtighed holdes nede, evt. ved brug af en affugter, hvis opvarmningen og udluftning ikke kan udtørre fugten.

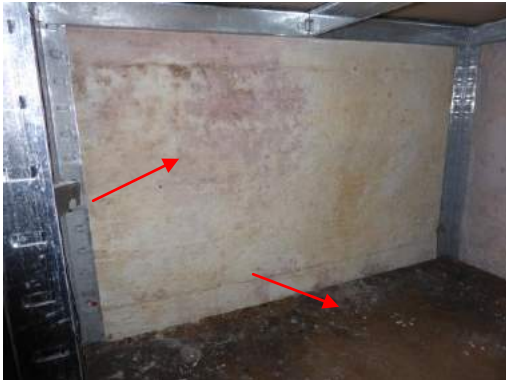
I kælderrum, nordvest var der meget opfugtet betongulv og vægge i hjørnet og ca. 50-80 cm ud. Der var placeret stålreoler med træhylder langs ydervæggen med meget tætpakket bohav placeret tæt op ad væg. Træhylder fremstod med skimmel og vægge i hjørnet med sortsværtning/skimmel.

Kældervæg og reol med træhylde, med skimmel.

- få solvarmen til at virke, eventuelt monterer en ventilator som kun blæser luft ind i kælderen og ventilerer denne.
- sikre at der er mulighed for god ventilation af kældervægge, ved at sørge for at der ikke står noget op ad vægge, der skal være min. 10 cm u afspærret afstand til ydervægge og effekter til opbevaring bør ikke pakkes for tæt.

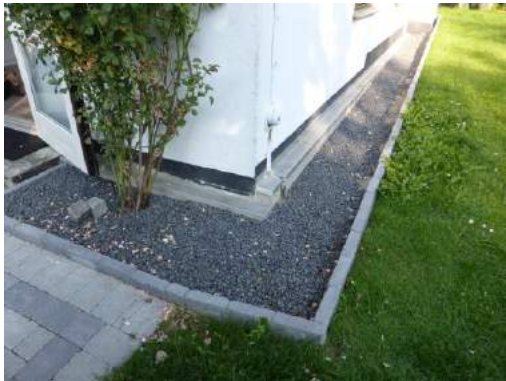
Der er etableret udvendig isolering og dræn af husets sydvestlige gavl. Over denne i hjørnet hvor der opleves sortsværtning/skimmel indenfor, er malingslaget ikke intakt hvilket kan forværre de indeklimamæssige problemer.

Sydvestligt hjørne med efterisolering i kælderen.

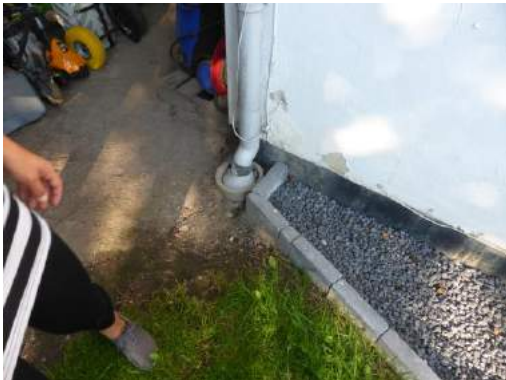
Årsag til opfugtet kælder vurderes at være forårsaget af, enten en utæt tagnedløbsrør i jord, og eller overfladevand der bliver ledt fra flisebelægning og ind langs nordlig gavl.

Nordvestligt hjørne hvor der er meget fugtigt i kælderen.

- eventuelt at montere en udsugning i kælderrum, nordvest, styret efter indvendig luftfugtighed, således at opvarmet luft fra boligen bortventileres gennem kælderen og derved er med til at udtørre denne.

- få undersøgt om der kan være et brud på regnvandsledning i jord ved nordvestligt hjørne.
- oprette flisebelægning med fald væk fra facader så overfladevand ikke løber ned langs nordgavl og opfugter denne, samt at lægge noget kraftigt plastdug under skærver rundt om huset med fald væk fra soklen.
- malerbehandle facadevægge således at klimaskærmen fremstår tæt og vandafvisende.
- evt. etablerer udvendig isolering og omfangsdræn på nordgavlen, som det er gjort på syd gavlen.
- få foretaget en general tilstandsvurdering/bygningsgennemgang af afdelingen for bedre at kunne afsætte rette midler i driftsplanen, til fremtiden.

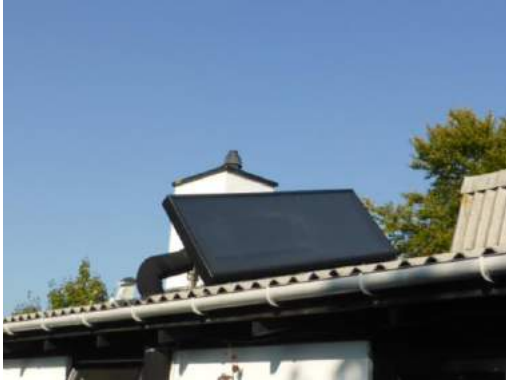
Der er fra den tidligere beboer monteret og efterladt en solfanger på taget med indblæsningsrør til kælderen, blæser virker tilsyneladende ikke.

Inaktiv solfanger på tag med rørføring til kælderen.

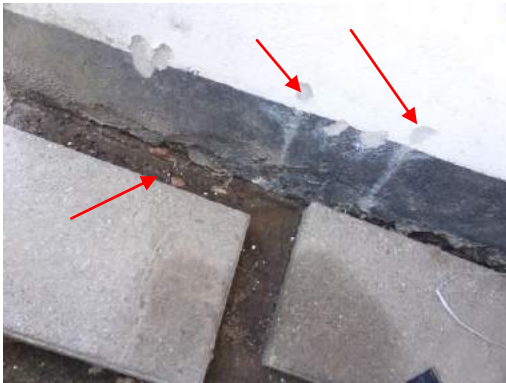
MA fortæller at der tidligere er forsøgt at stoppe opstigende fugt over terræn, med indboring af ca. 10 mm huller, opfyldt med Vandglas.

Flisebelægningen ved kældernedgangen/langs facaden har ingen eller meget lidt fald væk fra huset og der er ikke fliser i den nordlige gavl under halvtag. MA fortæller at når det regner løber overfladevand fra fliserne ind under halvtaget og langs gavlen.

Nordlig gavl med fugtigt jord under betonfliser.  
og spor efter forsøg med Vandglas.
