Kunstnerbyen Birkerød

OPLÆG TIL UNDERSØGELSE AF FUGTPROBLEMER

Notat om mulige løsninger i forbindelse med opfugtning af murværk

Januar 2018

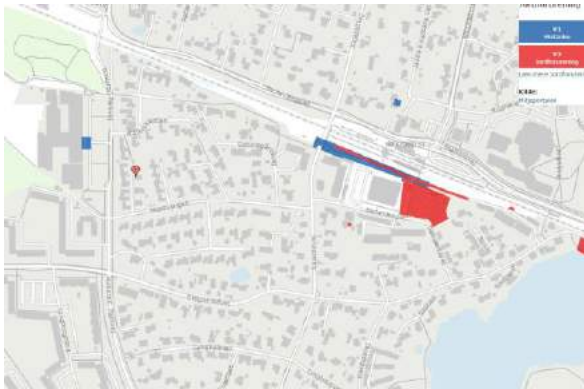
Jordforurening

Der er ikke registreret jordforurening, ved evt. etablering af omfangsdræn og terrænjustering skal der udtages jordprøver der skal analyseres for om der er jordforurening.

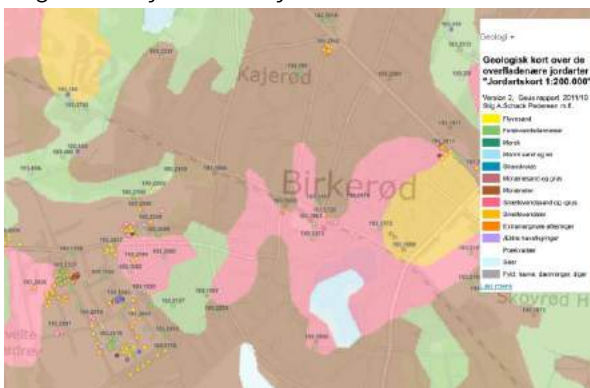
Registreret jordbundsforhold

Der er registreret lerjord i området, ved evt. etablering af omfangsdræn og terrænjustering skal der udtages jordprøver der skal analyseres og stadfæste jordbundsforholdene.

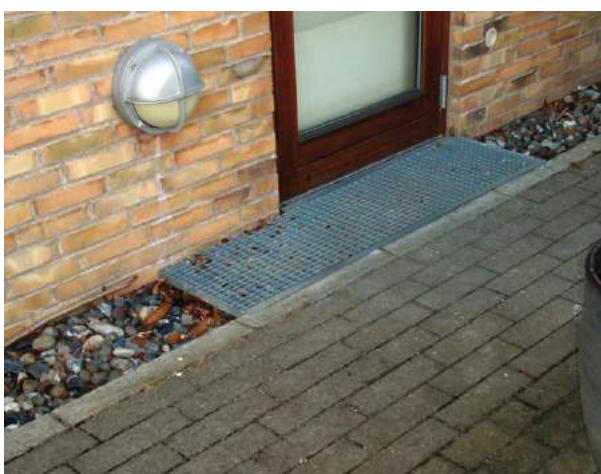
Foto 1: eksempel på udført "voldgrav"

For at få denne højde til at gå op med niveaufri adgang kan der etableres en "voldgrav" er understøtter den 15 cm som der kræves for at der imødekomme en opfugtning af murværk.

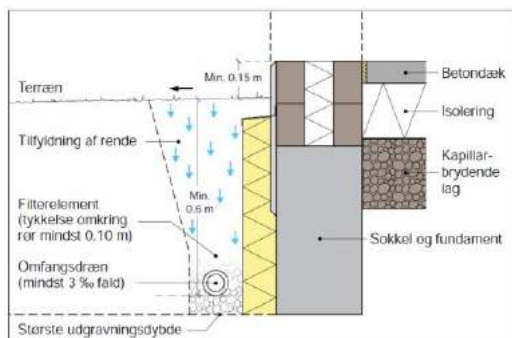
Et nyt omfangsdræn med udvendig isolering af kælder og fundament kan være med til at fjerne fugtpåvirkning af kældervæg og fundament fra den opfugtede jord.

Omfangsdrænet bør udskiftes til løsning der omkranser hele bygning og ikke som nu hvor dræn ved kælder ligger indvendigt.

Inden projektering anbefales det at der foretages en tv-inspektion af eksisterende omfangsdræn samt af kloakker for at se om der er problemer med de nuværende drænrør.
