Fugtrapport:

Sag. nr.: 03-016860

Mosevangen 52

Fugt i soveværelse

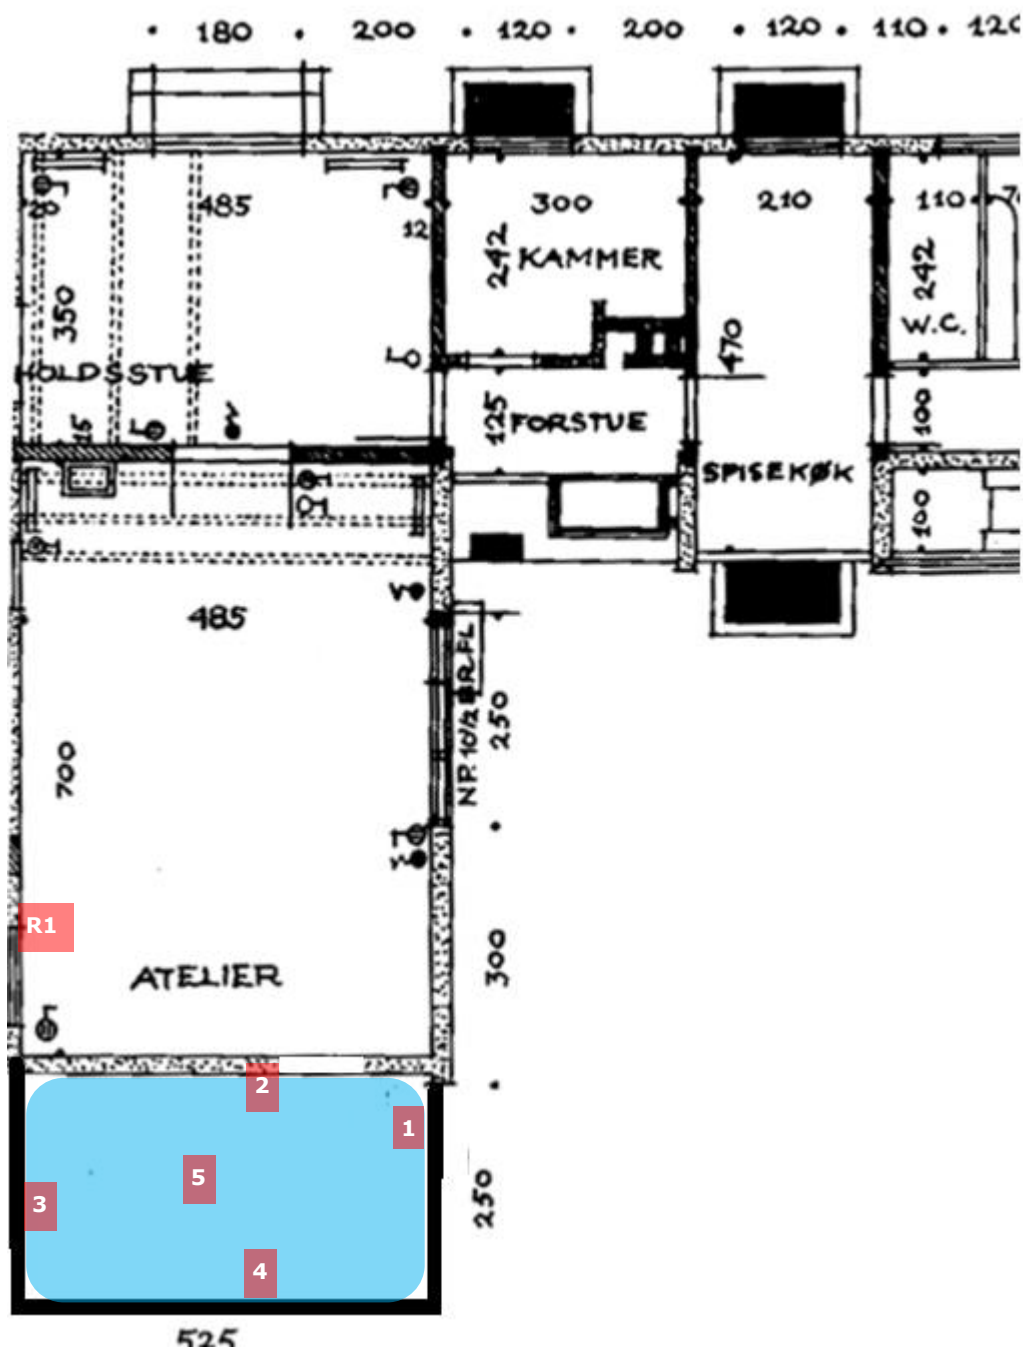
Skitse med mål og målepunkter:

- Referencemåling (væg, hård): 47 digits, målt med Gann.
- Punkt 1
- Forhøjet fugtniveau (væg): 21%, målt med Delmhorst.

- Forhøjet fugtniveau (væg): 76% ved 22°, målt med Trotec.
Forhøjet fugtniveau (under trægulv): 80% ved 22°, målt med Trotec.

- Forhøjet fugtniveau (væg): 133 digits, målt med Gann.

- Forhøjet fugtniveau (væg): 17%, målt med Delmhorst.

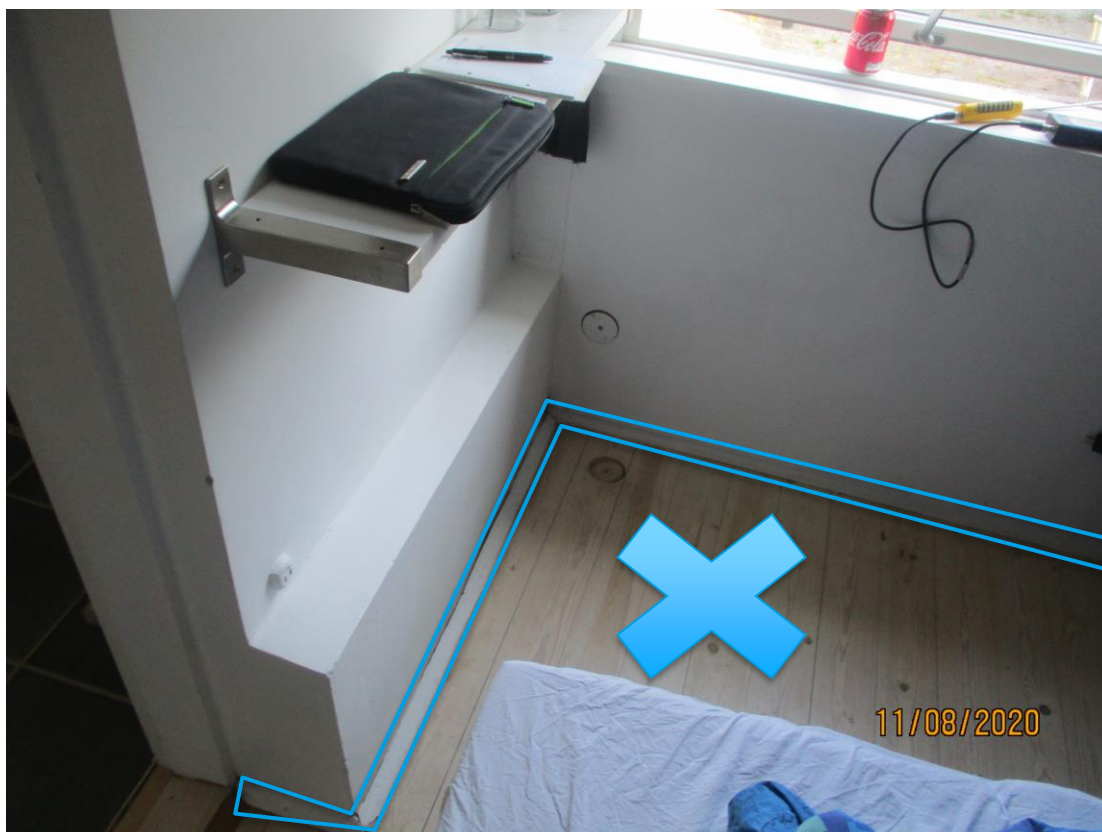
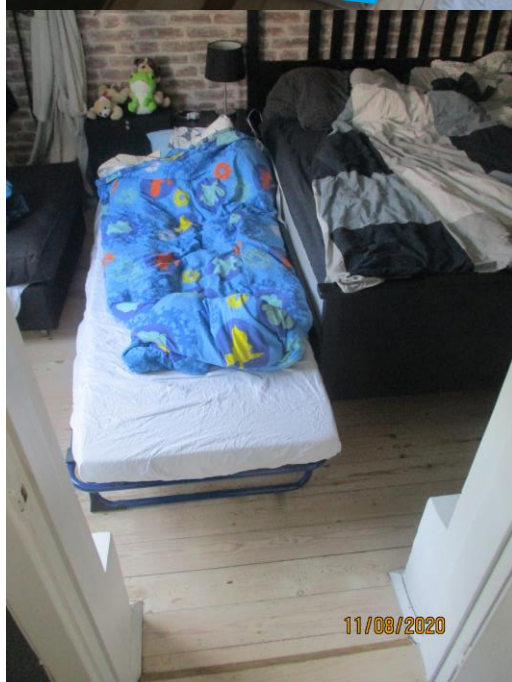
Soveværelse:

Synlig vækst ved hjørner i rummet og bag fodpaneler.

- Demontering af fodpaneler.
- Blotlægning til terrændæk i hele rummet.
