Prospekt

Forslag til nedrivning af tilbygning og genetablering af de oprindelige kvadratmetre på Mosevangen 38, 3460 Birkerød

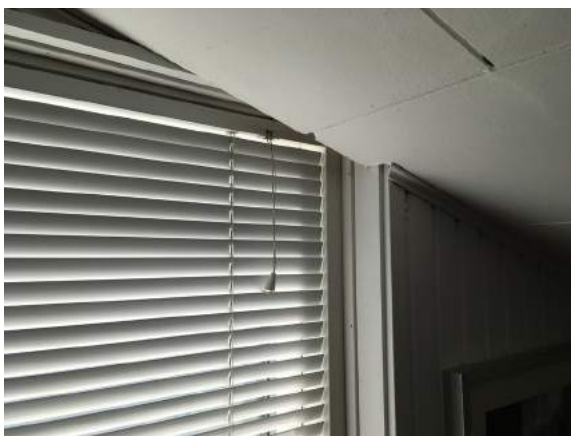
Vindue i soveværelse er skåret af i øverste højre hjørne af loftet, det samme er gældende for døren mellem soveværelse og badeværelse, øverste hjørne er cuttet af og loftet rager ned over. Sandsynligvis et resultat af en klodset efterisolering, loftspladernes montering bærer tydeligt præg af, ikke at være sat op af fagfolk. Døråbning til soveværelse er 1,78 x 0,56 m med et trin ned på 28 cm.

*Soveværelse:
Vindue mod syd med lavtsiddende loft.*

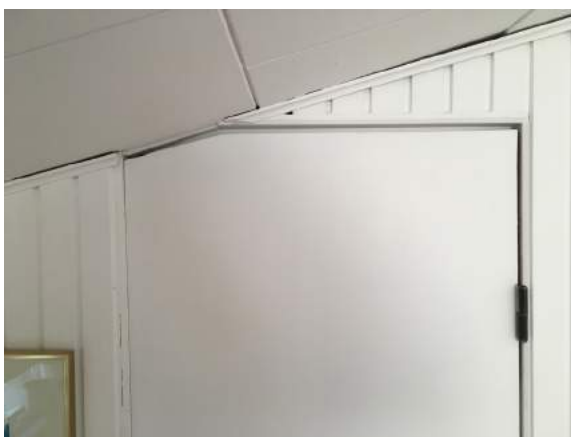
*Soveværelse:
Dør til badeværelse – godt at døren er
tilpasset ...*

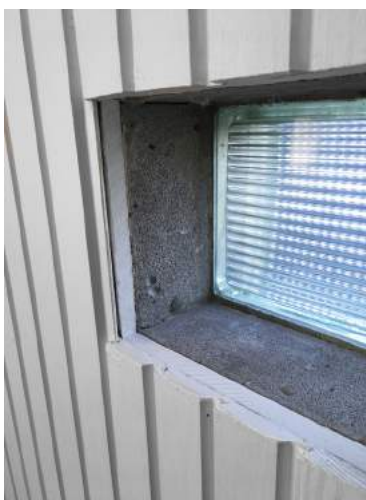
*Soveværelse:
Glassten mod vest – ikke meget
isolering ...*
