Kunstnerbyen Birkerød

OPLÆG TIL UNDERSØGELSE AF FUGTPROBLEMER

Notat om mulige løsninger i forbindelse med opfugtning af murværk

Januar 2018

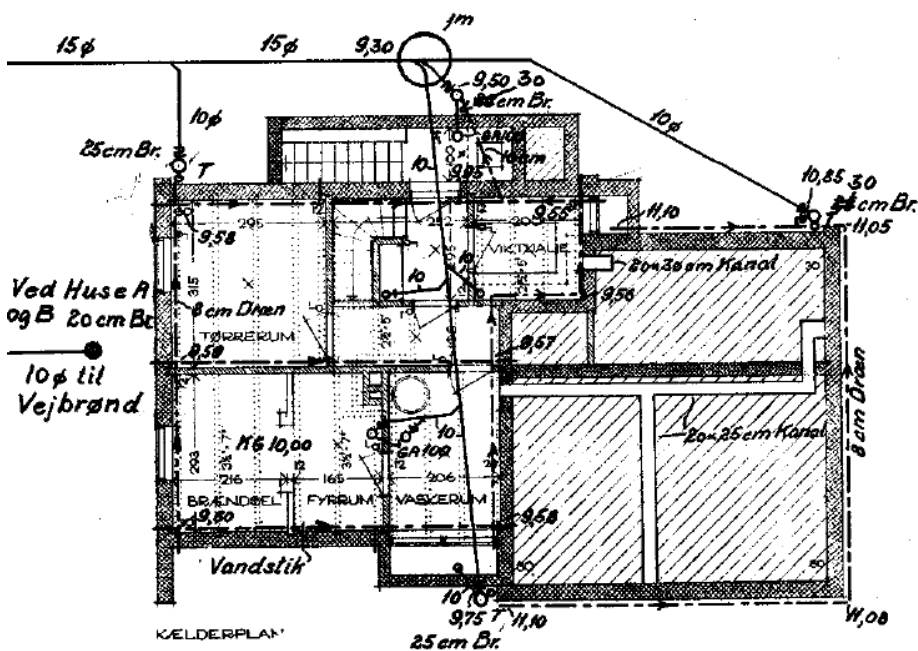
Fundament er i beton og der er i kælder beton terrændæk. I stueplan er der bjælkelag over kælder. Ved terrændæk er der strøpbygning.

Ved etablering af byggeriet er der udført udvendigt 8 cm omfangsdræn hvor der ikke er kælder og der er etableret indvendigt 8 cm dræn hvor der er kælder.

Omfangsdrænet bør udskiftes til løsning der omkranser hele bygning og ikke som nu hvor dræn ved kælder ligger indvendigt.

Et nyt omfangsdræn med udvendig isolering af kælder og fundament kan være med til at fjerne fugtpåvirkning af kældervæg og fundament fra den opfugtede jord.

Inden projektering anbefales det at der foretages en tv-inspektion af eksisterende omfangsdræn samt af kloakker for at se om der er problemer med de nuværende drænrør.
